# structures.sk

Navrhovanie, posudzovanie, realizácia a obnova nosných konštrukcií

**02/2023**

1. Možnosti zabezpečenia požiarnej odolnosti R30 ocelového nosníka
2. Experimentálne overovanie prípojov sklenených výplní realizované na KKDK v Bratislave
3. Analýza krovu historického objektu
4. Obvodové napätie v nasúvanom spoji
5. Nedeštruktívne testovanie zvarových spojov ocelových konštrukcií – vizuálna metóda
6. Posúdenie technického stavu železobetónovej prefabrikovanej zákrytovej dosky
7. Návrh a realizácia lávky pre peších a cyklistov medzi obcami Brodno a Vranie
8. Diagnostická prehliadka a návrh sanačných opatrení veže Kostola Nepoškvrneného počatia Panny Márie v Starom Smokovci
9. Adaptívna tensegrity bunka v tvare zrezaného ihlana

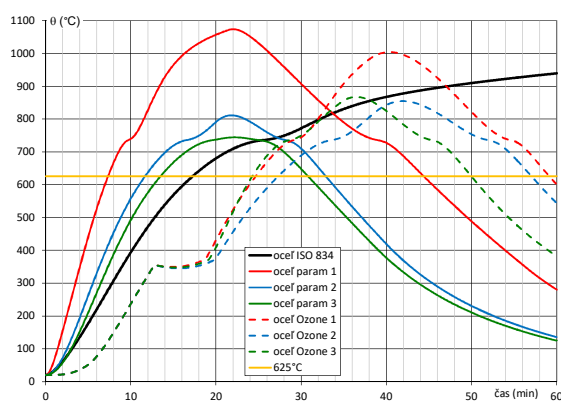
Obr. 4 – Teplota nechráneného ocelového prierezu

Teploty nechráneného prvku pre krivku ISO a pre parametrickú krivku boli vypočítané podľa STN EN 1993-1-2 v programe excel, teploty prvku pre dvojzónový model boli prevzaté z Ozone (Obr. 4). Z grafu vidno, že nechránený nosník podľa žiadnej z kriviek nevyhovuje na 30 minútovú požiaru odolnosť, pretože maximálne teploty, ktoré dosahuje v tomto časovom intervale, sú vyššie ako 625°C. Požadovanú požiaru odolnosť dosiahneme použitím požiarne ochranných materiálov. Pre daný príklad boli použité tri typy: obklad cemento-vápenitými doskami ( $\lambda = 0,175$  W/mK;  $\rho = 870$  kg/m<sup>3</sup>), nástrek na báze minerálnych vlákien a silikátových plnív ( $\lambda = 0,08$  W/mK;  $\rho = 450$  kg/m<sup>3</sup>) a napeňujúci náter.

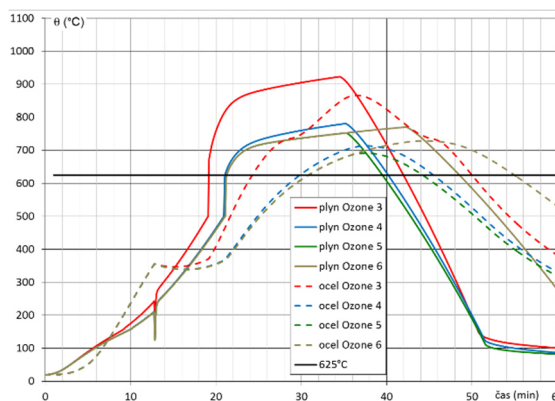
Obr. 6 – Teploty plynu a nechráneného oceľového prierezu

ľahké tehly za normálne – dosiahneme ďalšie malé zníženie teploty plynu, takže teploty nechráneného nosníka IPE 600 budú 612°C podľa modelov 5 a 6. Keďže v tomto prípade sledujeme požiaru odolnosť len prvých 30 minút, bolo by dokonca možné vypustiť detekčné zariadenia aktivované dymom. Tým sa zvýši požiarne zaťaženie, ale neovplyvní to teploty v sledovanom časovom intervale (Obr. 6).

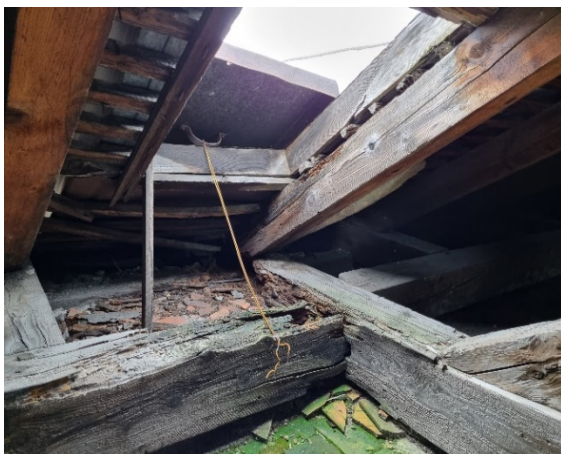
Obr. 4 – Väzný trám, výmena, pomúrnica, krokva: Stupeň poškodenia 4

V tomto prípade bolo lokalizované poškodenie hnilobou a fúzačom na pomúrnici, väznom tráme, krokve a výmene so stupňom intenzity poškodenia 4. V dôsledku vzniknutej poruchy došlo k degradácii a zlyhaniu pripojenia väzného trámu na pomúrnicu v plnej väzbe. V konštrukcii sa nachádzalo dodatočné podopretie väzného trámu v medziľahlom bode. Takéto riešenie môže viesť k neprimeranému priťaženiu stropnej konštrukcie. Rozsah porúch so stupňom intenzity poškodenia 3-4 v úseku A je vyznačený na obrázku č.5.

V konštrukcii sa vyskytujú poruchy spôsobené biotickými aj abiotickými činiteľmi s vysokým stupňom poškodenia nosných častí. V rámci vizuálnej prehliadky krovu boli určené miesta výskytu drevokazných húb, fúzača krovového a črvotoča. Vo viacerých miestach bola identifikovaná zvýšená vlhkosť a hniloba vzniknutá vplyvom zatekania zrážkovej vody. Príklad poškodenia nosných prvkov vplyvom zatekania je uvedený na obrázku č. 4 v úseku krovu A.

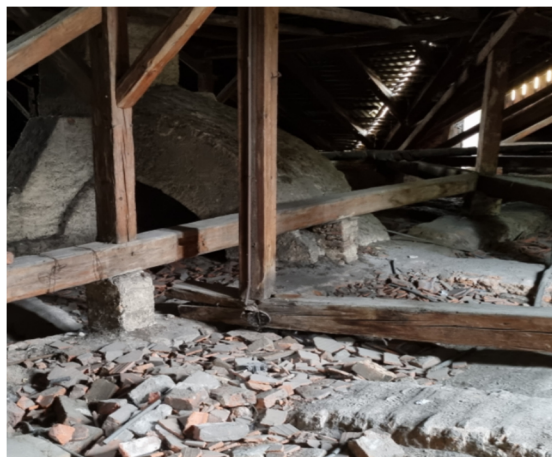
Ďalším z kritických miest z hľadiska stability, je miesto prepojenia úsekov A-B-C. Jedná sa o miesto zmeny výšky hrebeňa, v ktorom je podopretá vrcholová väznica stĺpom, pričom nastalo zlyhanie pripojenia väzných trámov (Obr. 6).

Obr. 6 – Zlyhanie prípoja väzných trámov: Úsek A-B-C

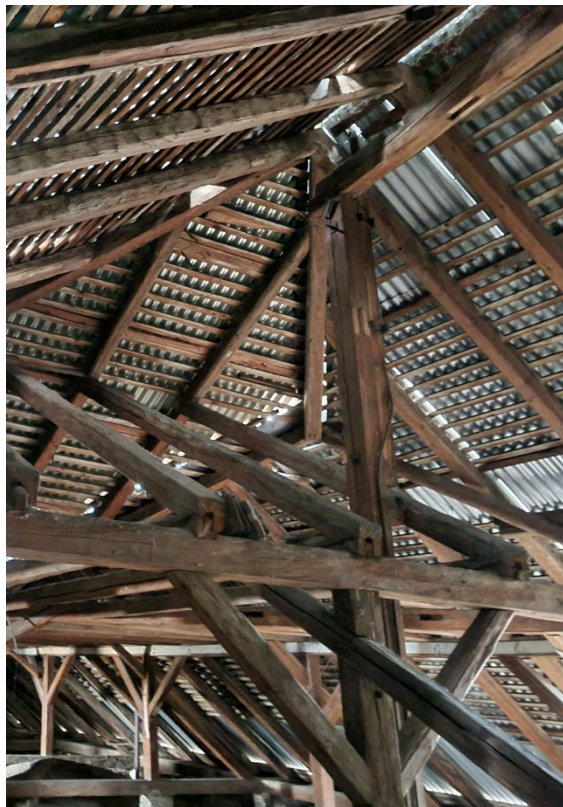
Prípoj nebol zaistený proti namáhaniu ťahovou silou a došlo k vytiahnutiu čapu. Konštrukcia napriek zlyhaniu zostala stabilná vďaka vzájomnému vzopretiu krokiev vo vrchole (Obr. 7).

Obr. 7 – Dôsledok zlyhania pripojenia väzných trémov, pokles stípu a vrcholovej väznice: Úsek A-B-C

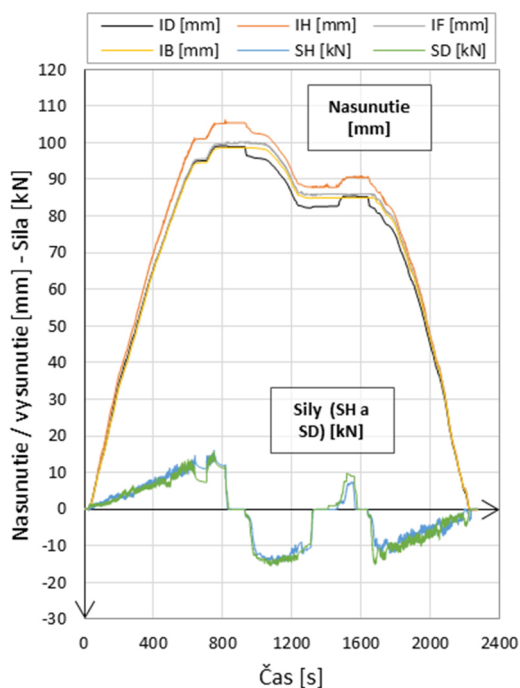
Proces merania je možné rozdeliť na fázu nasúvania (operácia 02 vid'. Obr. 1), fázu uvoľnenia matíc (cca v čase 800 s) a fázu vysúvania (operácia 03 vid'. Obr. 1). Po čiastočnom vysunutí, je

v čase od 1300 s celý proces zopakovaný. Po uvoľnení matíc približne v čase 1550 s dochádza k vysunutiu do východiskovej polohy.

Obr. 5 – Priebeh aplikácie sily a merania nasunutia/vysunutia

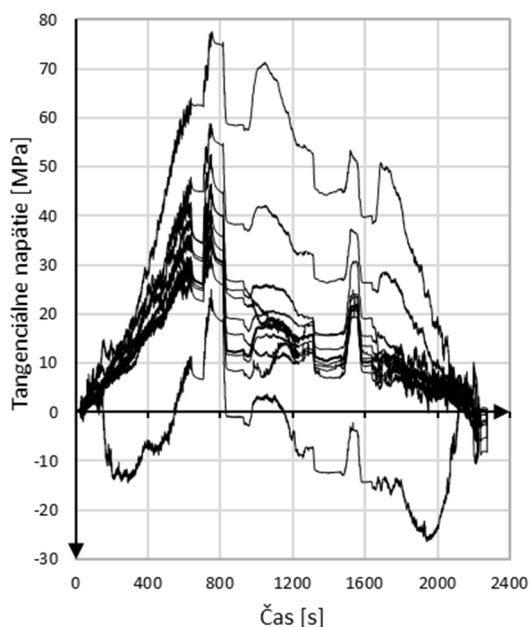
Obr. 6 – Merané tangenciálne napätia pre jednotlivé merané body

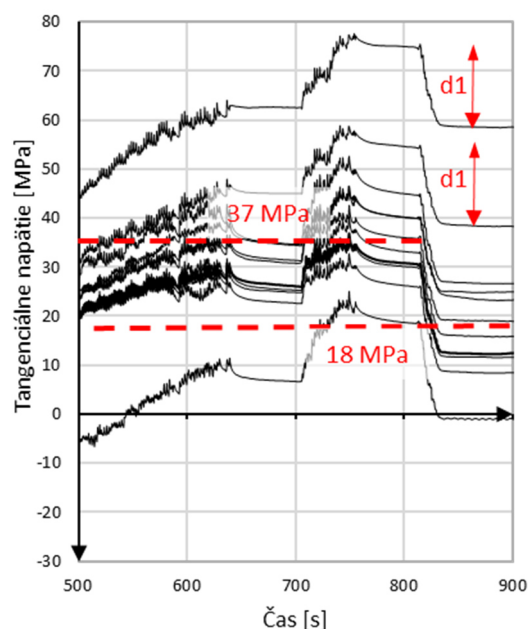
Obr. 7 prezentuje vybranú časť meraných výsledkov, ktorá prezentuje tangenciálne napätia

pri nasunutí dielca. V tejto fáze sa postupným zvyšovaním aplikovanej sily prekonáva statické trenie a dochádza k „stick-slip“ efektu. Pri tomto efekte dochádza k uvoľneniu energie (pokles meranej sily) a preskupeniu tangenciálnych napätí (aj napätia môžu klesnúť ale z dôvodu, že sa pre-rozdeľujú). Takýmto spôsobom bola dosiahnutá predpokladaná dĺžka nasunutia 400 mm v čase 800 s a priemerná hodnota tangenciálnych napätí je 37 MPa. Približne v čase 820 s došlo k uvoľneniu matíc a k poklesu sily v meracích článkoch na 0 kN. Tento jav vyvolal aj pokles tangenciálnych napätí o približne rovnakú hodnotu  $d1$  a v tenzometroch zostalo priemerné napätie s hodnotou 18 MPa.

Obr. 7 – Tangenciálne napätia 500 s - 900 s

Obr.7 zobrazuje stav pred a po uvoľnení matíc. Je možné konštatovať, že po uvoľnení matíc v nasúvanom spoji ostávajú určité napätie, ktorých priemerná hodnota je 18 MPa. Toto napätie je možné nazvať ako reziduálne, ktoré v spoji ostáva po nasunutí a uvoľnení síl.

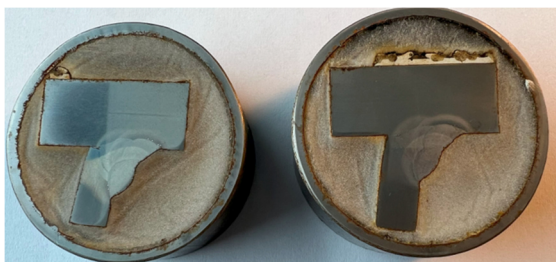
Obr. 2 – Úprava vzorky

Pri deštruktívnom testovaní je potrebné odobrať vzorku zvarového spoja (obr. 1). Po jej následnej úprave opracovaním a vyleštením (obr. 2) bez toho, aby došlo k ovplyvneniu teplom sa následne realizuje testovanie.

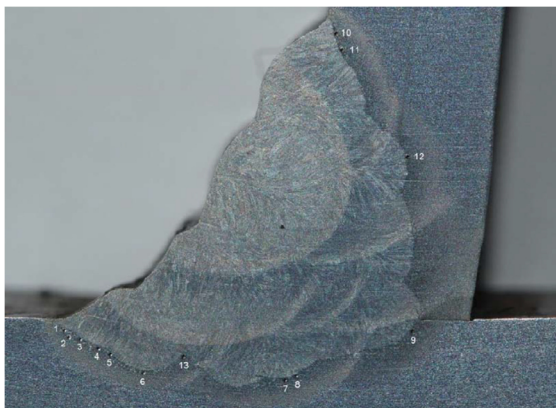
Obr. 3 – Kontrola tvrdosti materiálu

V tomto prípade sa zameriavame na spôsob zvárania, kontrola množstva a kvality jednotlivých vrstiev zvaru, meranie tvrdosti v teplom ovplyvnenej oblasti (obr. 3) a dá sa realizovať aj kontrola mikroštruktúry a materiálového zloženia zvarového kovu.

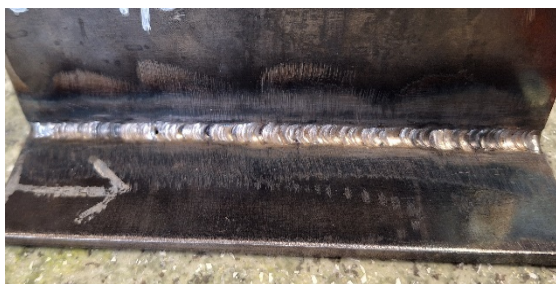
Obr. 5 – Kontrolovaný kútový zvar

Zvarové spoje kontrolujeme priamou alebo nepriamou metódou, kde prehliadame povrch očisteného, odmasteného zvaru a k nemu príslušnú teplom ovplyvnenú oblasť základného materiálu do vzdialenosti cca. 30 mm (obr. 5, 6). Sústreďujeme sa na povrchové nerovnosti, pri ktorých určujeme ich typ a rozmer podľa noriem STN EN ISO 6512-1 a STN EN ISO 5817. Taktiež kontrolujeme kvalitu prevedenia zvarového spoja, stanovíme jeho rozmery, kontrolujeme aj vzájomnú polohu zvarovaných častí a uzlov. Ak sú zistené chyby odmerajú sa ich rozmery a na základe medzných kritérií uvedených v STN EN ISO 5817 sa určí, pre aký stupeň kvality prevedenia zvaru sú dané poruchy a ich rozmery prípustné.

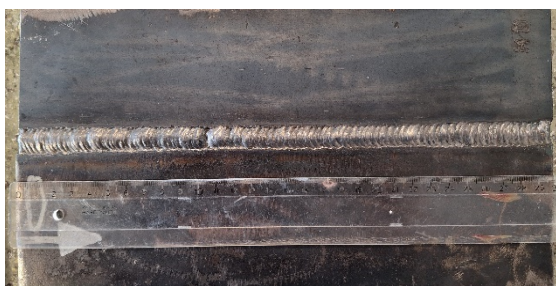
Obr. 6 – Kontrolovaný tupý zvar - povrch

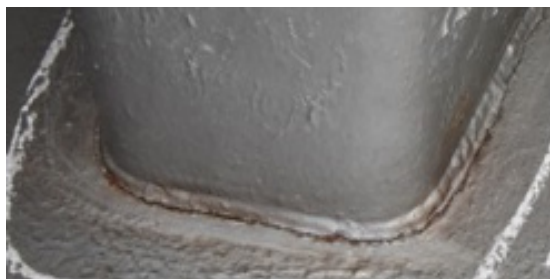
Obr. 8 – Trhlina zvarového spoja

Najnebezpečnejšie poruchy sú trhliny (obr. 7, 8). Môžu byť pozdĺžne alebo priečne. Môžu nachádzať priamo v zvarovom spoji alebo aj v teplom ovplyvnenej oblasti.

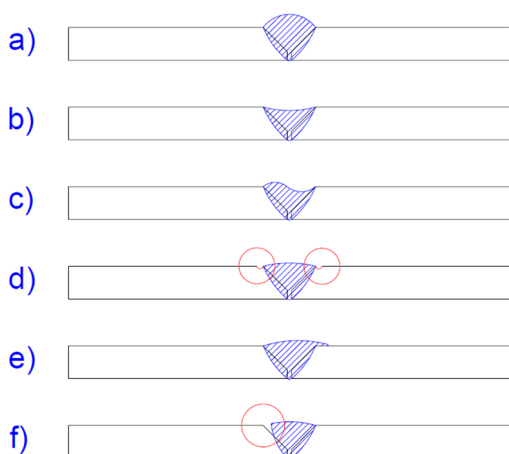
Nadmerné prevýšenie zvaru (obr. 9a) – výrazné prevýšenie zvarového kovu nad úroveň základného materiálu.

Nízky alebo prehĺbený zvar (obr. 9b) – výrazné podkročenie zvarového kovu pod úroveň základného materiálu.

Nepriavidelný povrch zvaru (obr. 9c) – sú to aj nepravidelná šírka a výška zvaru vybočenie z osi zvaru, chyby v napojení zvaru ale aj hrubá kresba zvaru.

Zápaly (obr. 9d) – natavené prehĺbeniny vznikajúce na hranici základného materiálu a zvarového spoja.

Pretečenie (obr. 9e) – pretečenie zvarového kovu na základný materiál.

Studený spoj (obr. 9f) – neúplné alebo nedokonalé spojenie základného materiálu a zvarového kovu.

Obr. 9 – Chyby povrchu zvaru

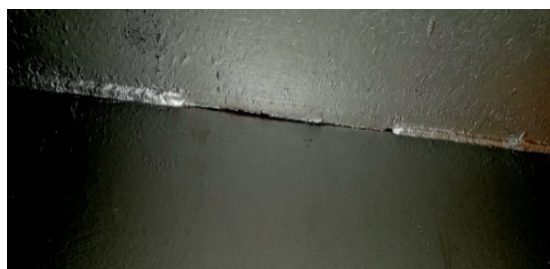
Obr. 13 – Chýbajúci zvar

Chýbajúci zvar (obr. 13) – nedokončený alebo vynechaný zvarový spoj.

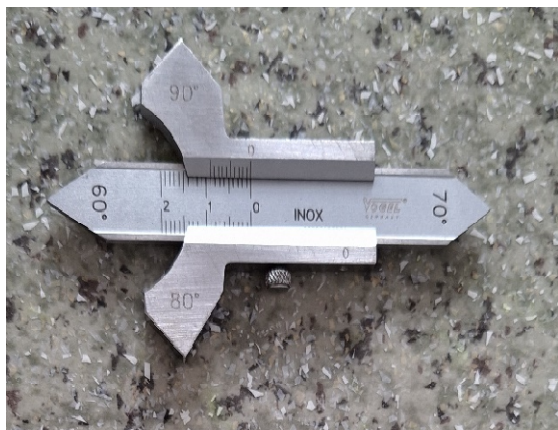
Pre meranie tupých zvarov, ich výšky nadvýšenia resp. prehĺbenia sa môže použiť mierka s nóniom (obr. 14). Táto mierka sa dá použiť aj na meranie rozovretia zvarových plôch a na meranie kútových zvarov v obmedzenom rozsahu. Stupnice sú ciachované s presnosťou 0,1 mm.

Obr. 14 – Mierka s nóniom

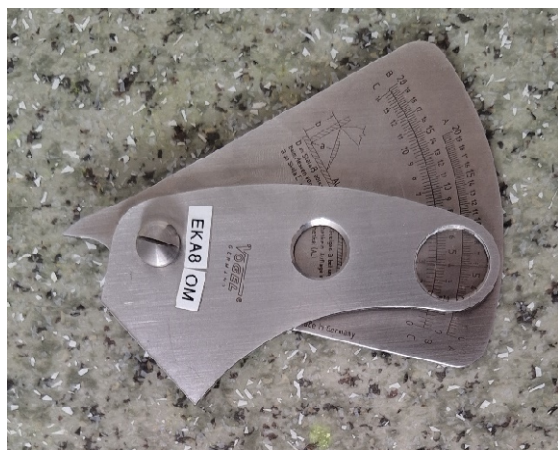
Obr. 15 – Mierka INOX

Na kútové zvary sa ako vhodná javí mierka INOX (obr. 15). Mierka na troch stupniciach určuje buď priamo hodnotu výšky zvaru „a“ (meranú v strede zvaru) alebo sa dá merať výška zvaru „z“ a na jej základe je na vedľajšej stupnici prepočítaná výška zvaru „a“. Stupnice sú ciachované s presnosťou 0,2 mm. Mierka sa využíva pri kútových zvaroch aj na zmeranie geometrie zvaru.

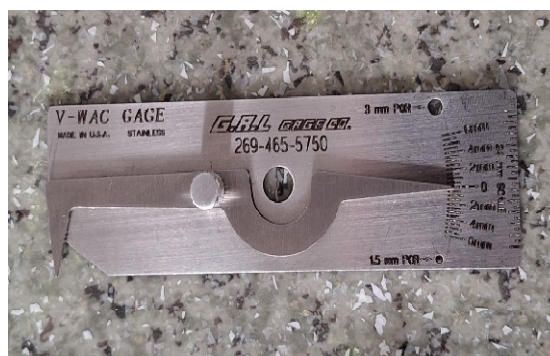
Na meranie výšky zvarov (výška „z“ u kútových zvaroch), prehĺbenia, nadvýšenia zvaru, ale hlavne na meranie hĺbky zápalu, neprievaru, studeného spoja sa používa mierka V-WAC (obr. 16). Jej ostrý hrot vnikne aj do malých otvorov a zmeria ich hĺbku. Na mierke sa nachádzajú aj kruhové otvory na meranie priemerov pórov. Taktiež sa dá použiť na zmeranie rovinného presadenia spájaného materiálu. Stupnice sú ciachované s presnosťou 0,25 mm.

Obr. 16 – Mierka V-WAC

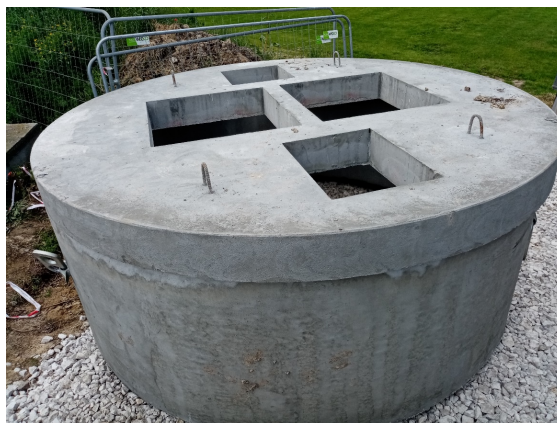
Obr. 1 – Pohľad na konštrukciu počas stavebných prác

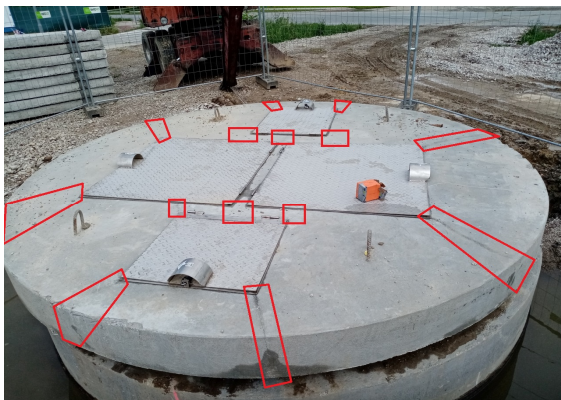
Obr. 2 – Poloha trhlín

Na hornom povrchu dosky boli na viacerých miestach identifikované poruchy prejavujúce sa nedostatočnou kompaktnosťou a celistvosťou povrchu betónu. Jednalo sa najmä o trhliny v rohoch otvorov so šírkou cca 0,5 – 5,0mm. Viaceré z trhlín boli v minulosti neodborne opravované. Vo vzťahu k limitným hodnotám šírky trhlín na základe príslušných technických noriem jestvujúce trhliny nespĺňajú požadované kritériá (max. 0,3mm). Z uvedeného je možné jednoznačne konštatovať, že konštrukcia nespĺňa platné požiadavky, ktoré musia byť splnené ako pre nové konštrukcie, tak aj pre staršie konštrukcie počas celej predpokladanej prevádzkovej životnosti.

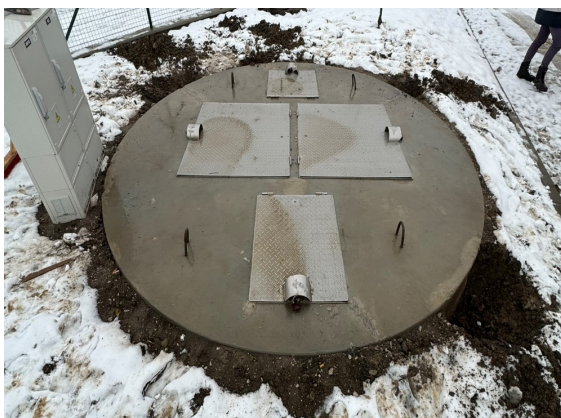
Obr. 3 – Doska v čase obhliadky

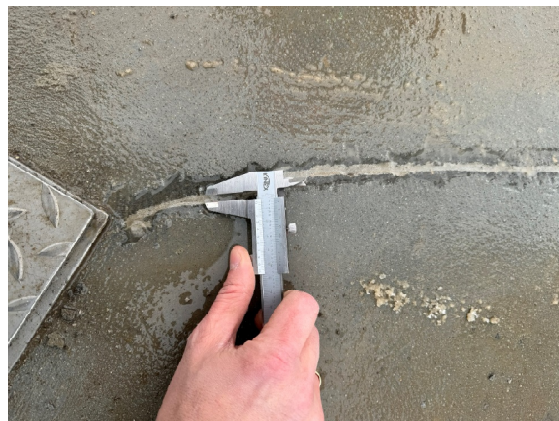
Obr. 5 – Meranie šírky trhlín

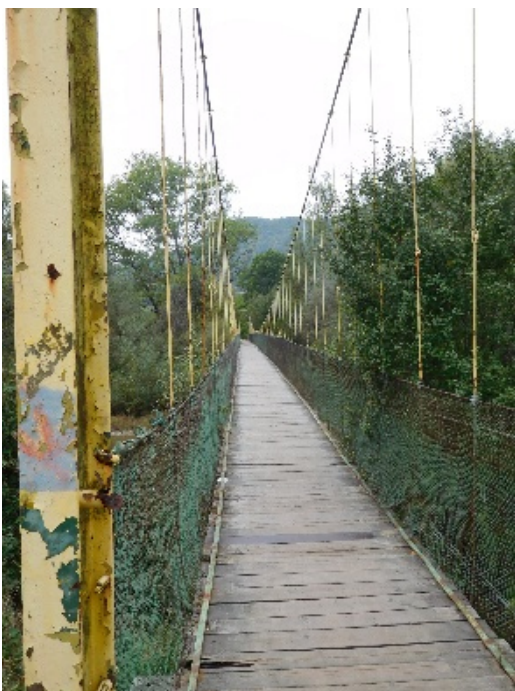
Obr. 1 – Stav pôvodnej konštrukcie

Medzi obcami Brodno a Vranie existovalo spojenie v podobe visutej lávky pre peších. Táto lávka bola postavená v 60-tych rokoch. Podobne ako viaceré lávky z tohto obdobia, tak aj táto bola bez výstužného nosníka a tým pádom veľmi mäkká. Pri bežnej chôdzi sa celá lávka rozkmitala a pohyb po nej bol veľmi nepríjemný. Kvôli zanedbanej údržbe bolo taktiež viditeľné poškodenie mostovky, ktoré taktiež neprispievalo k pocitu bezpečnosti chodcov (obr. 1 a 2). Z týchto príčin sa obstarávateľ, Mesto Žilina, rozhodol nahradiť existujúcu konštrukciu úplne novou.

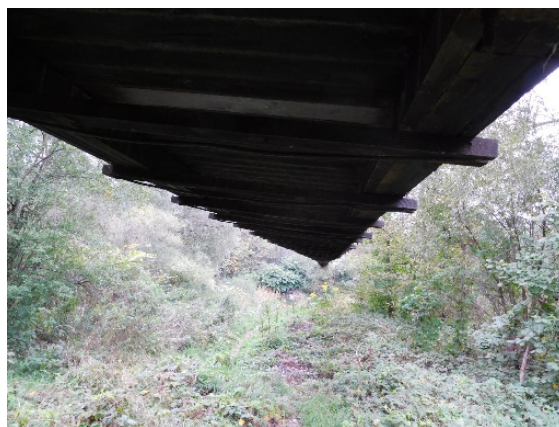
Obr. 2 – Stav pôvodnej konštrukcie

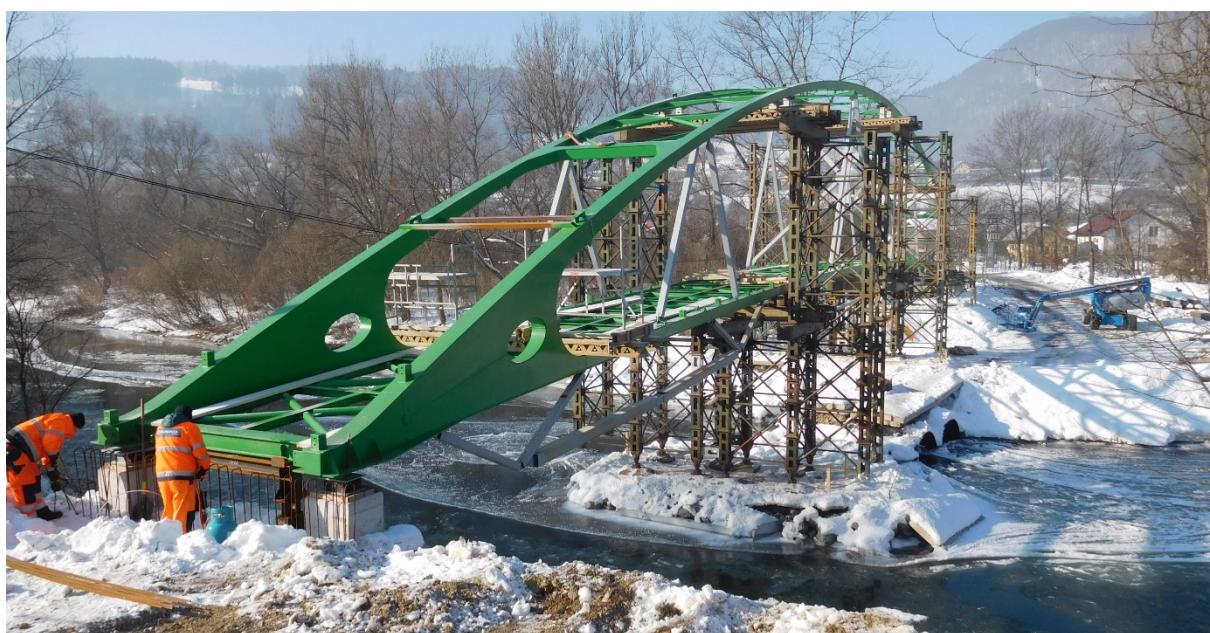
Spodný pás bol rozdelený na 4 montážne dielce. Súčasťou koncových dielcov boli aj zárodky oblúkov. Dielce oblúkov boli taktiež 4. V priečnom smere konštrukcia nebola delená. Takýto spôsob

Obr. 3 – Montáž hlavnej nosnej konštrukcie

delenia bol zvolený z dôvodu zníženia počtu montážnych stykov a tým pádom aj zníženie počtu montážnych podpier. Najprv boli zostavené a vzájomne zvarené diely dolného pásu. Následne boli montážne podpory nadstavené a upravené tak, aby mohli podopierať diely oblúka (obr. 3). Hlavná nosná OK bola dokončená do troch týždňov od začiatku prác. Následne sa pristúpilo k montáži ťahadiel. Najprv sa nainštalovali závesy na voľné pozície a až následne došlo k odstráneniu montážnych podpier oblúkov a doplneniu zvyšných závesov. PO skompletovaní nosnej konštrukcie bola lávka spustená na ložiská, ktoré boli po priskrutkovaní ku konštrukcii aktivované.

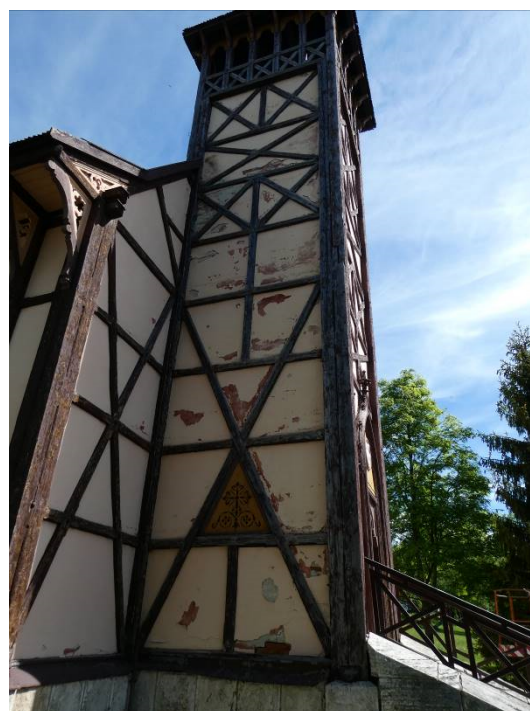
Obr. 1 – Pohľad na západnú stenu veže

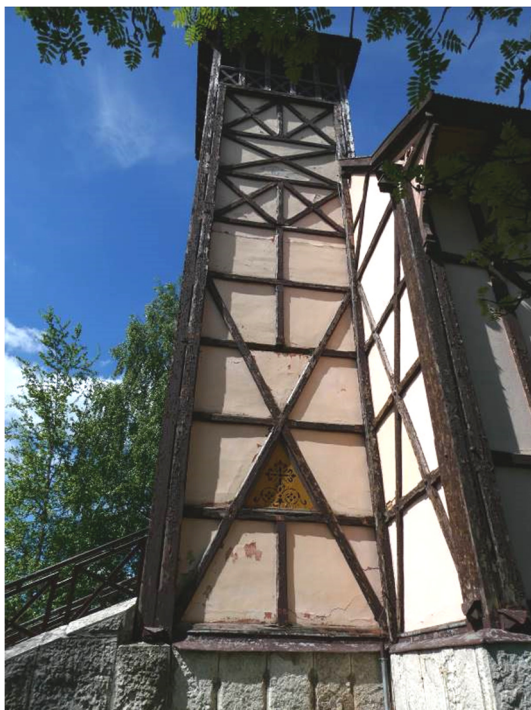
Obr. 2 – Pohľad na východnú stranu veže

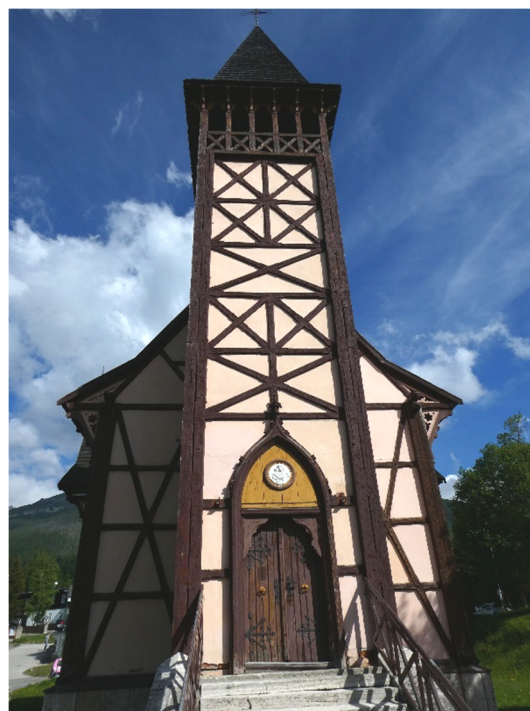
Vážne poruchy boli zistené na soklovom murive z kamenného muriva a travertínových kvádrov pod vežou a celom vstupnom schodišti z travertínu. Pod juhozápadným rohom veže je viditeľné sadnutie kamenného kvádra o cca 40mm oproti susedným kvádom (resp. murivu obloženému doskami z travertínu). Vplyvom nerovnomerného sadania, alebo podmázania došlo k poruchám na soklovom murive aj schodištvých stupňoch z travertínu. Soklové murivo bolo pravdepodobne dodatočne sanované prepojením travertínového obkladu cez zvislé škáry kovovými skobami.

Obr. 3 – Pohľad na južnú stranu veže

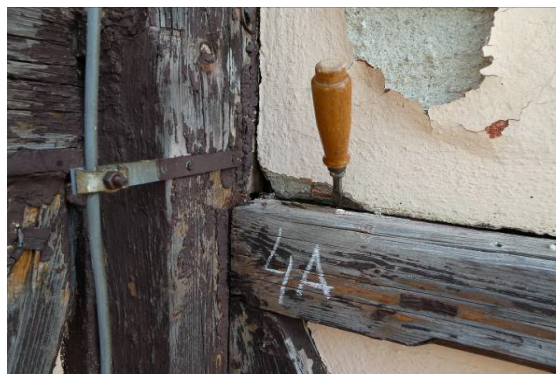
Obr. 6 – Detail 4A

Na drevených prvkoch bola zistená hniloba v rôznom stupni, napadnutie drevokazným hmyzom nebolo zistené. Stupne biotického poškodenia sú rozdelené v škále H1 až H4, výsledky boli spracované podrobne pre všetky tri vonkajšie steny veže (východná, južná a západná). Štvrtá stena veže je spoločná s kostolom a nebola predmetom diagnostiky. Na obr. 6 až 10 sú uvedené typické poškodenia v západnej stene veže.

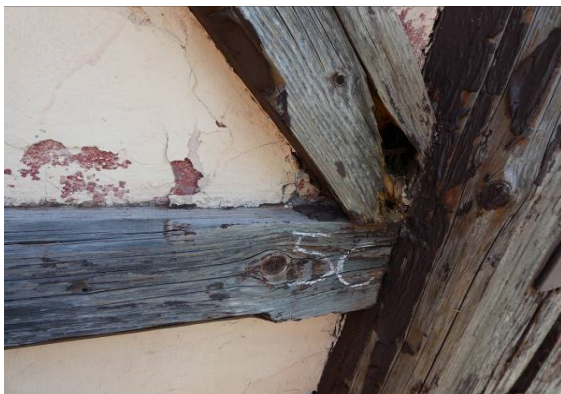
Obr. 7 – Detail 5C

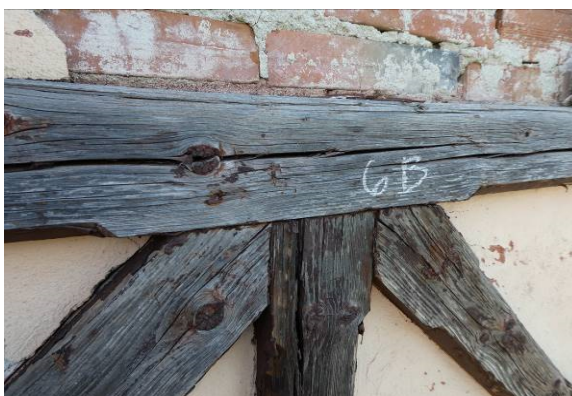
Obr. 8 – Detail 6B

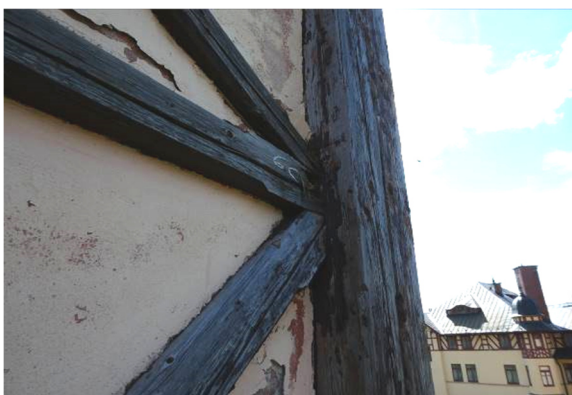
Obr. 9 – Detail 6C

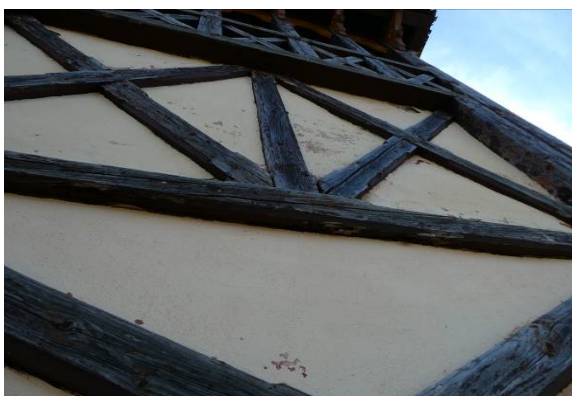
Obr. 10 – Detail 7B

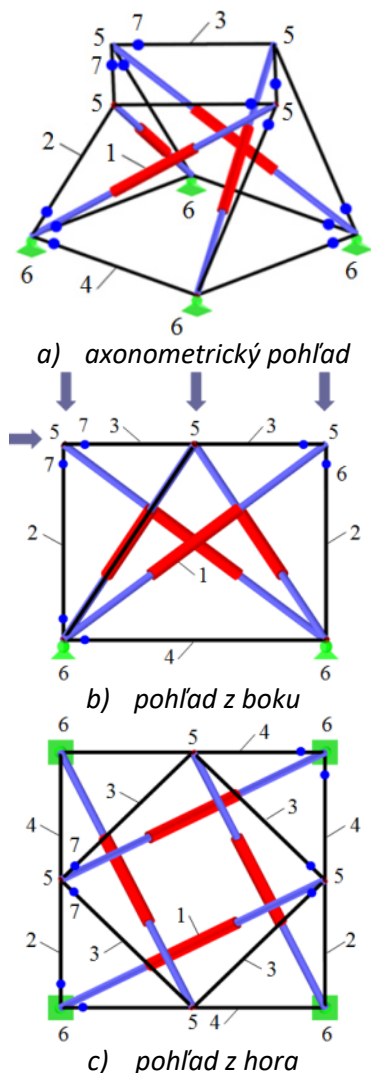
Obr. 1 – Aktívna tensegrity bunka so štyrmi akčnými prvkami

(1) aktívne prvky, (2) diagonálne laná, (3) laná na hornej podstave, (4) laná na dolnej podstave, (5) uzly hornej podstavy, (6) podpery v uzloch dolnej podstavy, (7) senzory

Teoretické rozmery dolnej štvoruholníkovej podstavy sú 2000 x 2000 mm, hornej podstavy 1414 x 1414 mm a teoretická výška modulu je 1500 mm. Bunka je tvorená šestnástimi kĺbovo spojenými prvkami. Ide o dvanásť ťahaných prvkov (cables, C12) a štyri tlačné prvky (struts, S4). Na základe dĺžky a polohy v rámci bunky môžeme ťahané konštrukčné prvky rozdeliť do troch skupín. Ide o štyri prvky na dolnej podstave, štyri prvky na hornej podstave a štyri medziľahlé diagonálne prvky. Všetky tlačné prvky sú navrhnuté ako akčné, respektíve aktívne prvky (active struts, AS4), pomocou ktorých je možné primerane upravovať geometriu a hlavne napätostný stav bunky.

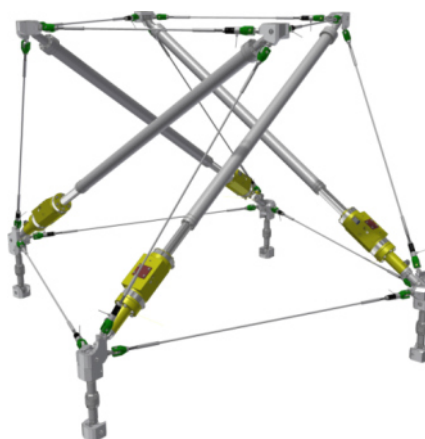
Obr. 2 – Detailný pohľad na model tensegrity bunky so štyrmi akčnými prvkami

Tlačené prvky sú vytvorené z kruhových rúrok s priemerom  $d = 76$  mm a stenou  $t = 3,5$  mm z ocele pevnostnej triedy S355. Ich teoretická dĺžka je  $L_s = 2693$  mm, prierezová plocha  $A_s = 797,0$  mm<sup>2</sup> a modul pružnosti  $E_s = 210$  GPa. Ťahané vlákna tvoria špirálové pramenné laná otvorenej

konštrukcie 1x19, respektíve 1+6+12 s nominálnym priemerom  $d = 6$  mm. Pevnostná trieda lana zodpovedá nominálnej pevnosti drôtov v ťahu  $R_r = 1570$  MPa. Laná sú vyrobené z nekorozívnej austenitickej ocele 1.4401 so zvýšenou odolnosťou voči korózii. Prierezová plocha kovovej časti prierezu lana  $A_c = 21,49$  mm<sup>2</sup> a modul pružnosti  $E_c = 130$  GPa. Charakteristická hodnota sily pri pretrhnutí lana  $F_{uk} = 26,70$  kN. Konce všetkých lán sú zalisované v kovovej koncovke z austenitickej ocele 1.4404 s rektifikačným závitom.

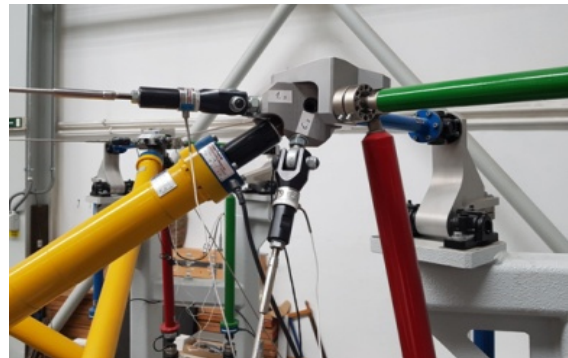
Obr. 5 – Vybraný charakteristický detail na hornej podstave modulu

Jedným zo základných teoretických predpokladov tvorby tensegrity sústav je, že v prvkoch, ktoré ich tvoria, vznikajú iba osovité sily, čo si vyžaduje dokonalé kĺbové spojenie medzi jednotlivými prvkami. Preto bola návrhu a realizácii charakteristických detailov a prípojov venovaná zvýšená pozornosť. Konce lanových prvkov sú zalisované v kovovej koncovke s rektifikačným závitom a ich pripojenie k horným a dolným koncom tlačných prvkov je zrealizované pomocou guľových

čapov s okom. Takýto spôsob pripojenia predstavuje dokonalý kĺb s možnosťou pootáčania vo všetkých smeroch. Špeciálne usporiadanie detailu si vyžadovalo pripojenie ťahaných prvkov so zabudovanými silomermi. Príklad vybraného charakteristického detailu je uvedený na obrázku 5.

Vonkajšie zaťaženie môže byť vnášané do všetkých štyroch uzlov hornej podstavy tensegrity modulu a to pomocou dvanástich zaťažovacích prvkov (3 na každý uzol), ktoré sú schopné do každého uzla zaviesť zaťažovací vektor v smere osí x, y a z (modré, zelené a červené prvky na obr. 4 a

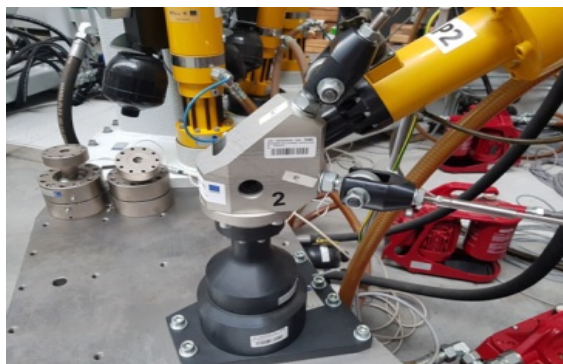
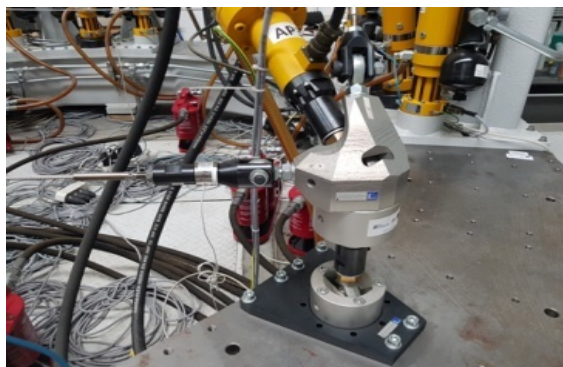
a) neposuvne kĺbové uloženie

b) posuvne kĺbové uloženie

Obr. 6 – Podpery tensegrity modulu
